## Karasjok

### Hovedinspeksjon bru 2023.

#### **Dok. nr. 001-23 Konstr. nr. 001 - Bieskkenjårga bru**

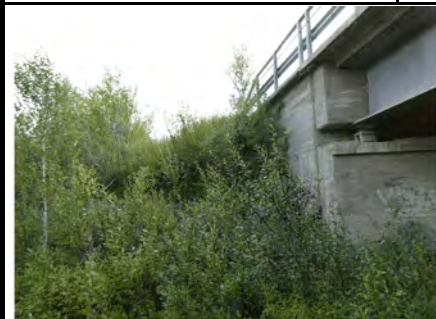
Element	Akser	Bilde	Skadebeskrivelse	Type	B	V	T	M	Årsak	Årsak	Kostnad
B 4 - Fylling (Stein og løsmasser)	0-1 & 3-4	J	Begroing	83	-	3	1	-	40	0	10000

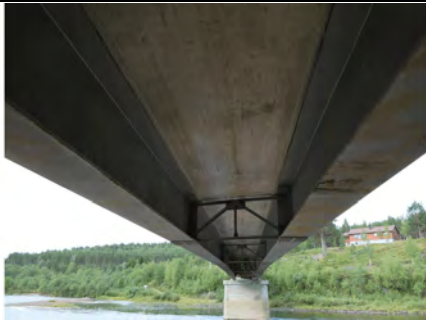
E 1 - Brudekke (sekund. bæresystem) (Betong)	1-3	J	Avteining armering	18	-	1	-	-	32	0	
--	-----	---	--------------------	----	---	---	---	---	----	---	--

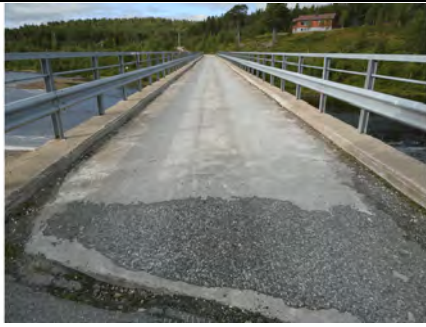
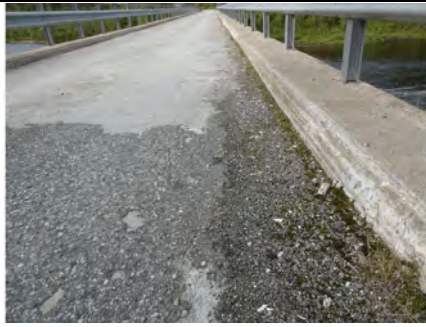
E 2 - Slitelag/fuktisolasjon (Betong)	1-3	J	Sporslitasje	71	-	2	-	-	61	81	
«»	«»	J	Bør rengjøres for grus	81	-	2	-	-	40	0

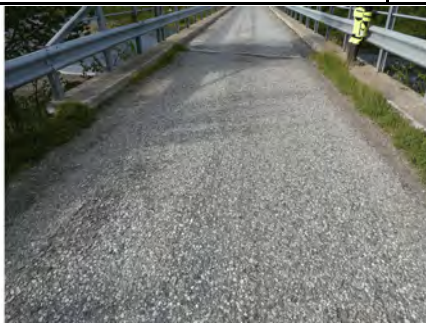
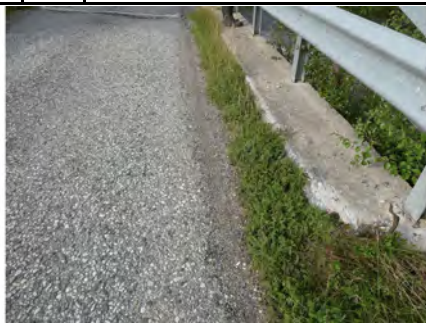
E 2 - Slitelag/fuktisolasjon (Asfalt)	0-1 & 3-4	J	Sporslitasje	71	-	2	-	-	61	81	
«»	«»	J	Bør rengjøres/ renskes for begroing på vegskulder	81	-	3	-	-	40	0	5000

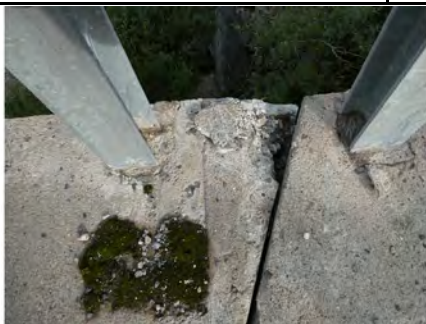
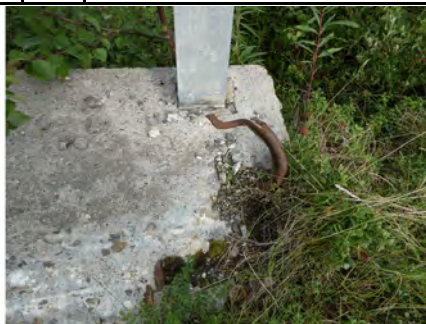
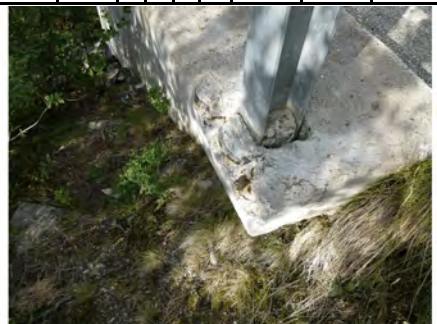
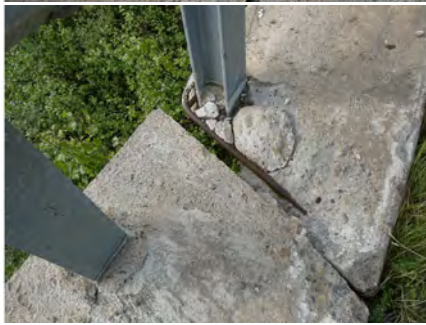
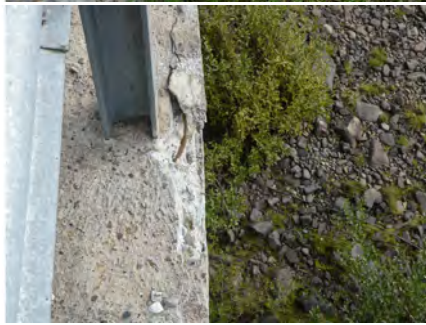
E 3 - Kantdrager (Betong)	1-3	J	Avskalling	35	-	2	-	-	71	62	
«»	«»	N	Forvitring	32	-	2	-	-	50	81	
«»	«»	J	Armeringskorrosjon	36	-	2	-	-	82	0

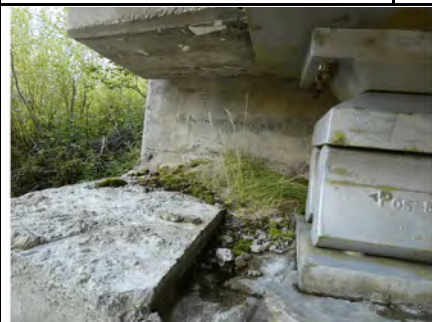
H 1 1 - Lager/lageravsats (Vippelager)	1	J	Rengjøring	81	-	2	-	-	81	40	
«»	«»	J	Bevegelse	12	-	1	-	-	81	0	
«»	«»	N	Korrosjon	42	-	1	-	-	81	40

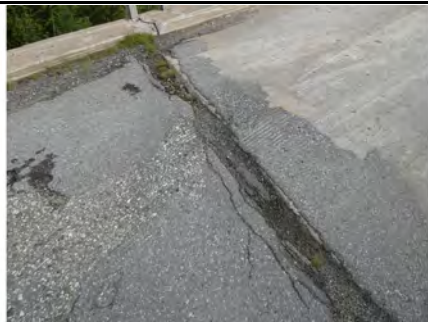
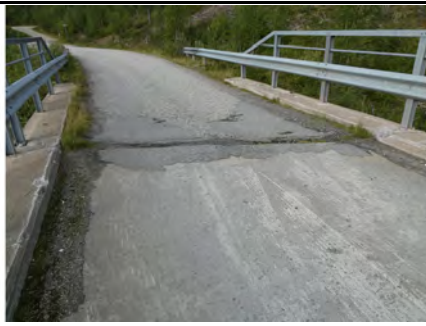
H 1 3 - Fuge/fugekonstruksjon (Asfalt)	3	J	Mangler	82	-	2	-	-	10	0	150000
---	---	---	---------	----	---	---	---	---	----	---	--------

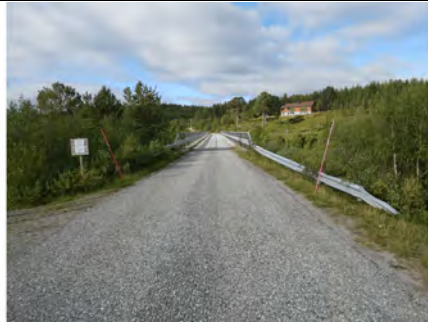
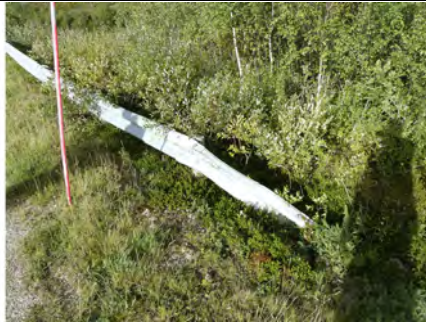
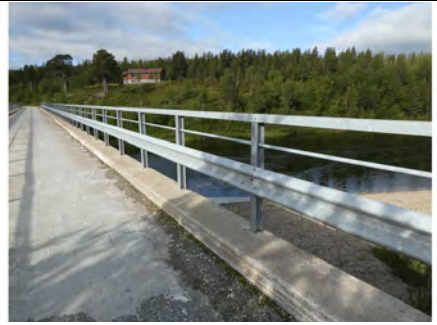
H 1 5 - Rekkverk (Stål)	0-4	J	Deformasjon	13	-	2	-	-	71	83	
«»	«»	J	Store åpninger	82	-	2	3	-	10	0	50000
«»	«»	J	Punktvis korrosjon	42	-	1	-	-	81	0

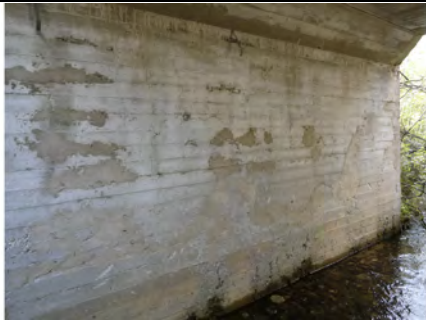
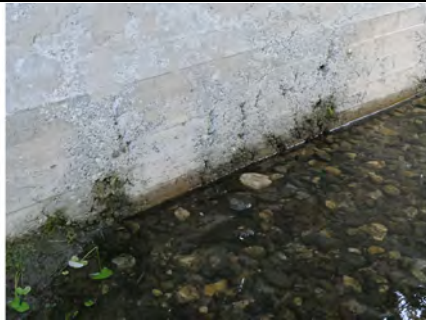
C 1 - Landkar (Betong )	0-1	J	Støypesår	33	-	1	-	-	34	0

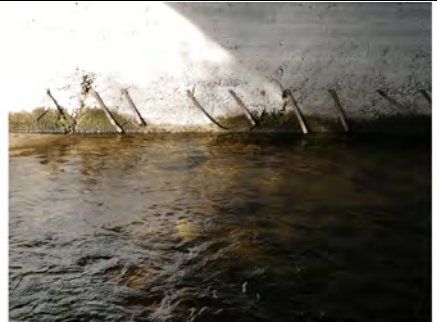
C 1 - Landkar (Betong)	2-3	J	Støpesår	33	-	1	-	-	34	0	
«»	«»	J	Gjenstående forskaling/ bandjern	83	-	1	-	-	40	0

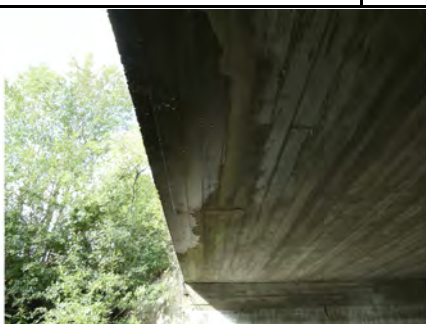
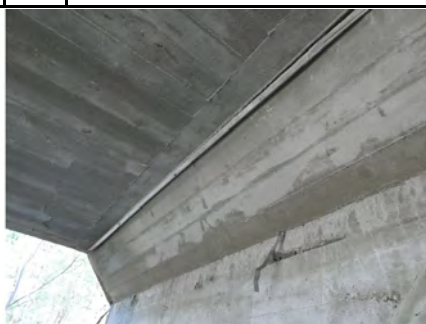
D 1 - Plate (hovedbæresystem) (Betong)	1-2	J	Fukt platekanter	17	-	1	-	-	82	0	
«»	«»	J	Gjenstående forskaling	83	-	1	-	-	40	0

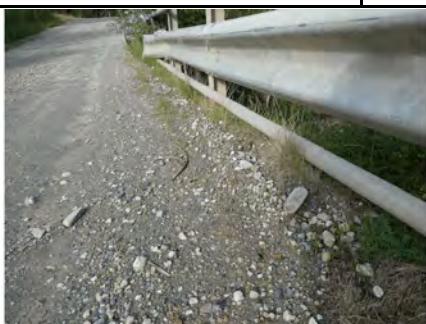
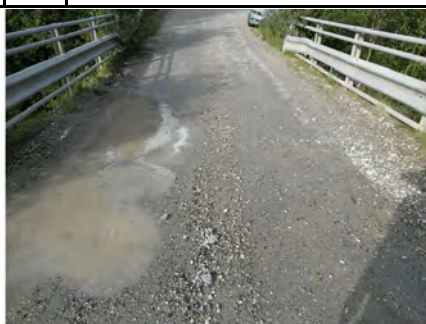
E 2 - Slitelag/fuktisolasjon (Grus)	0-3	J	Ligger mye grus på konstruksjonen	81	-	3	-	-	40	0	10000
«»	«»	J	Ujevnheter	72	-	2	-	-	61	61

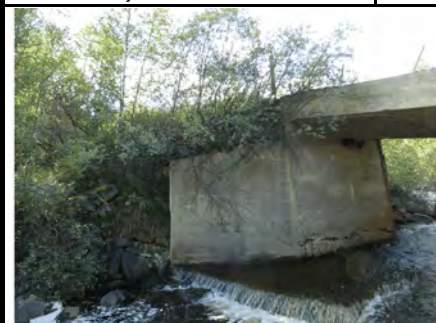
Element	Akser	Bilde	Skadebeskrivelse	Type	B	V	T	M	Årsak	Årsak	Kostnad
B 4 - Fylling (Stein & løsmasse )	0-1 & 2-3	J	Begroing	83	-	4	-	-	81	40	10000

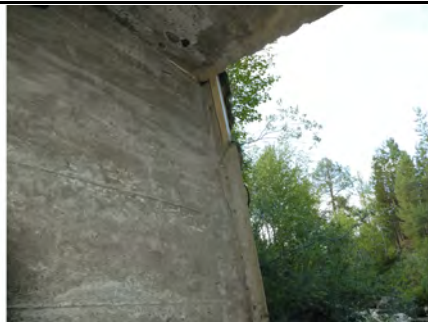
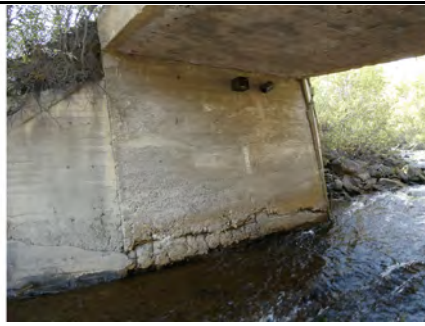
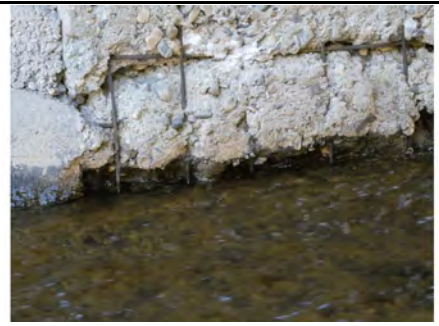
C 1 - Landkar (Betong )	0-1	J	Bevegelse i vinge	12	1	2	-	-	60	62	
«»	«»	N	Støpesår	33	-	2	-	-	34	0	
«»	«»	J	Skadet overdekning	36	-	3	-	-	32	82	40000
«»	«»	N	Utvasking av betong	37	-	2	-	-	64	0

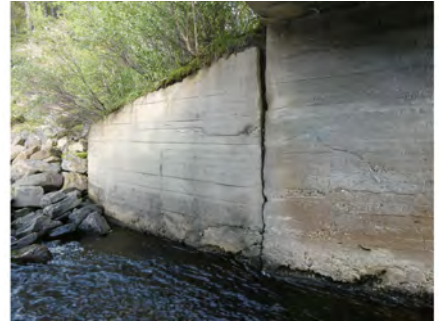
C 1 - Landkar (Betong)	2-3	N	Støpesår	33	-	2	-	-	34	0	
«»	«»	J	Utvasking av betong	37	-	2	-	-	64	0	
«»	«»	J	Bevegelse i vinge	12	1	2	-	-	60	62

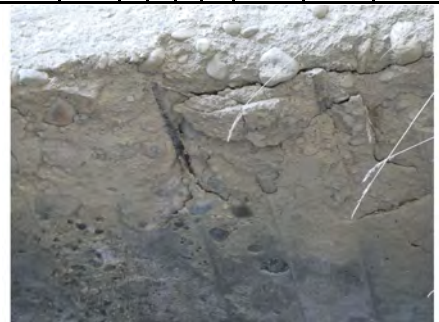
D 1 - Plate (hovedbæresystem) (Betong)	1-2	J	Forvitring	32	-	1	-	-	81	0	
«»	«»	J	Avskallinger	35	-	1	-	-	82	0	
«»	«»	J	Armeringskorrosjon	36	-	1	-	-	82	0

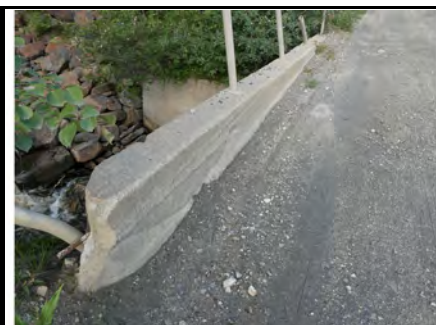
E 3 - Kantdrager (Betong )	1-2	J	Avskallinger	35	-	2	-	-	71	83	
«»	«»	N	Armeringskorrosjon	36	-	1	-	-	82	0

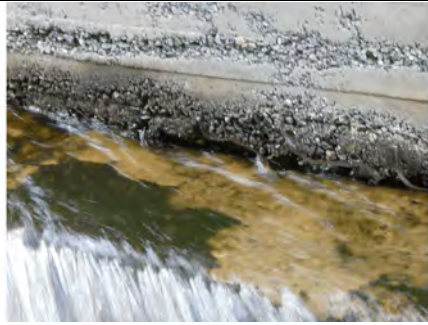
C 1 - Landkar (Betong)	2-3	N	Utvasking	37	-	2	-	-	64	0	
«»	«»	J	Støpesår	33	-	1	-	-	34	0

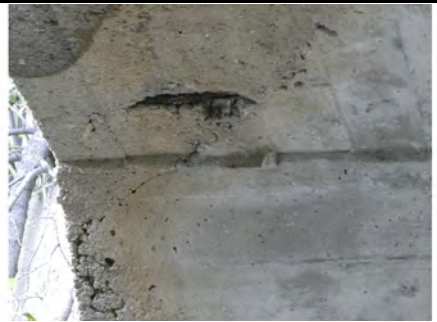
D 1 - Plate (hovedbæresystem) (Betong)	1-2	J	Fukt	17	-	2	-	-	82	0	
«»	«»	N	Støpesår	33	-	1	-	-	34	0	
«»	«»	J	Armeringskorrosjon	36	-	1	-	-	32	0

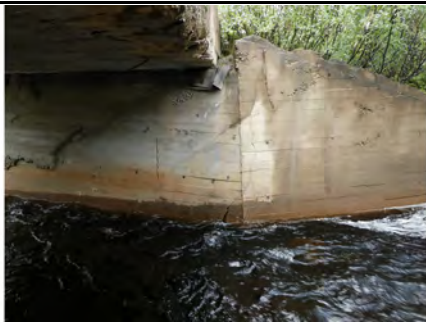
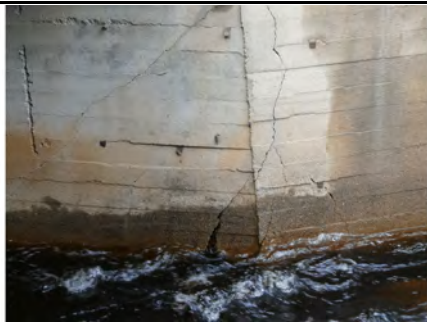
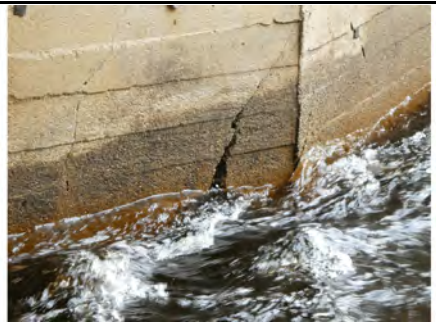
C 1 - Landkar (Betong )	0-1	J	Brudd.	15	1	3	-	-	62	82	50000
«»	«»	N	Støpesår	33	-	1	-	-	34	0	
«»	«»	N	Utvasking av betong	37	-	2	-	-	64	0

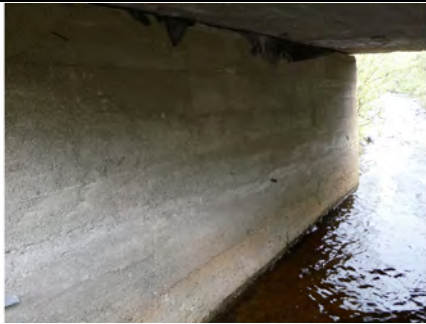
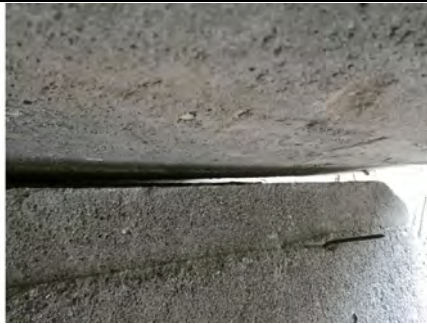
C 1 - Landkar (Betong)	2-3	J	Utvasking av betong	37	-	2	-	-	64	0	
«»	«»	J	Setning. Glippe til plate nedstøms er 3 cm.	11	-	2	-	-	82	0

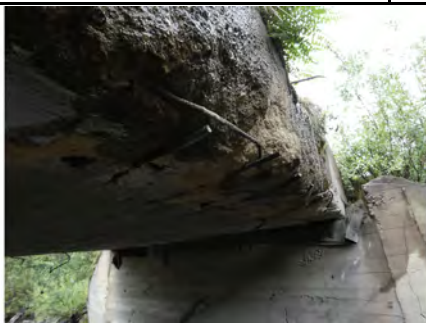
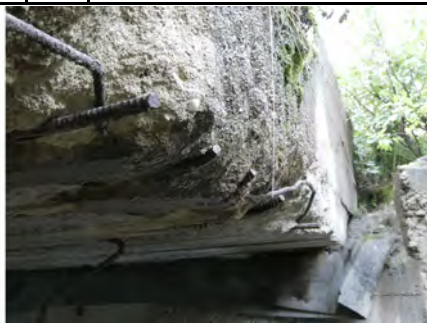
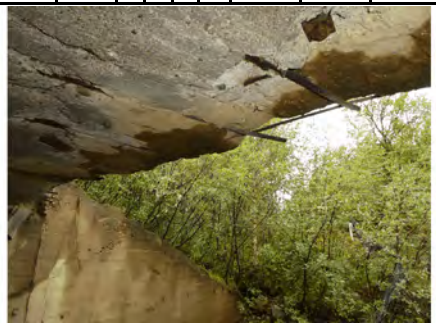
D 1 - Plate (hovedbæresystem) (Betong)	1-2	J	Avskallinger, bør punktvis utbedres	35	-	3	-	-	32	82	60000
«»	«»	N	Armeringskorrosjon	36	-	2	-	-	82	0

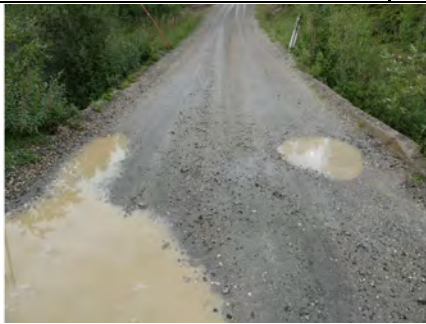
E 2 - Slitelag/fuktisolasjon (Grus)	0-3	N	Ujevnheter	72	-	2	-	-	61	40	
«»	«»	J	Ligger mye grus på konstruksjonen	81	-	3	-	-	40	0	5000

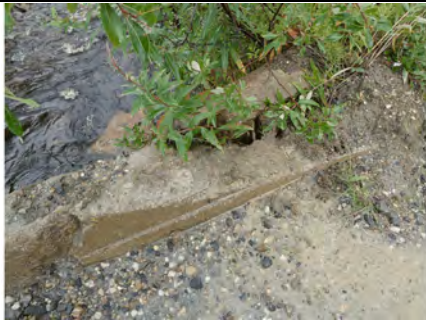
E 3 - Kantdrager (Betong )	1-2	J	Avskalling	35	-	2	-	-	71	83	
«»	«»	N	Armeringskorrosjon	36	-	1	-	-	82	0

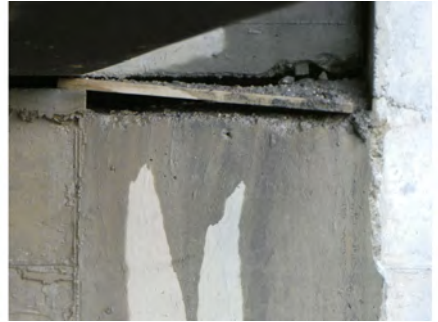
C 1 - Landkar (Betong)	2-3	J	Støpesår i vinge	33	-	1	-	-	34	0	
«»	«»	J	Fukt	17	-	1	-	-	82	0	
«»	«»	N	Bør rengjøres	81	-	2	-	-	40	0	
«»	«»	J	Gjenstående forskaling	83	-	1	-	-	40	0

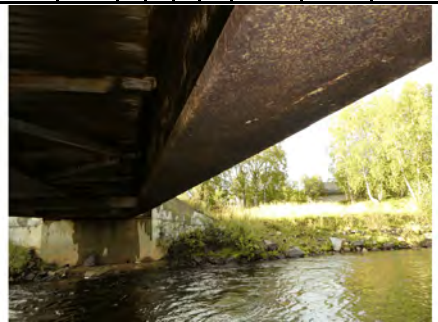
D 2 1 - Hovedbjelke (Stål )	1-2	J	Korrosjon	42	-	3	-	-	81	40	360000
«»	«»	J	Deformasjon	13	-	2	-	-	90	0

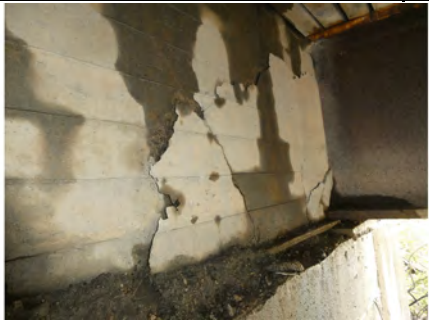
D 2 2 - Tverrbærer (Betong )	2	N	Fukt	17	-	1	-	-	82	0	
------------------------------	---	---	------	----	---	---	---	---	----	---	--

«»	«»	J	Bom/ heft svikt	34	-	2	-	-	82	0

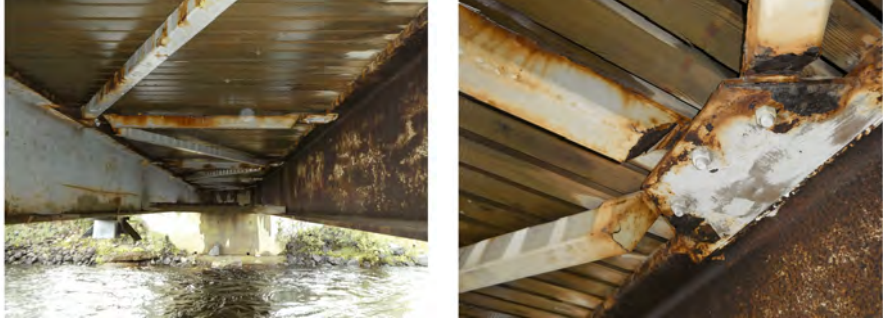
D 2 3 - Tverrkryss (Stål )	1-2	J	Korrosjon, pris inngår i bjelker	42	-	3	-	-	81	40

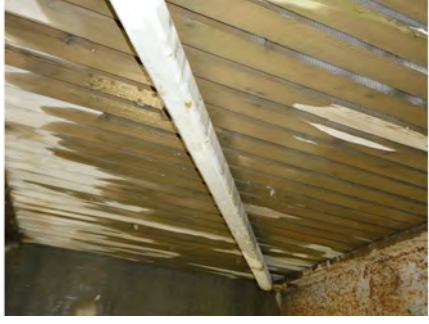
E 1 - Brudekke (sekund. bæresystem) (Tre)	1-2	J	Fukt	17	-	1	-	-	82	0

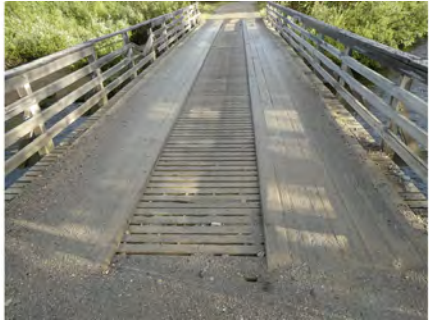
E 2 - Slitelag/fuktisolasjon (Tre)	1-2	N	Oppflising	61	-	1	-	-	61	0	
«»	«»	J	Bør rengjøres	81	-	2	-	-	40	0

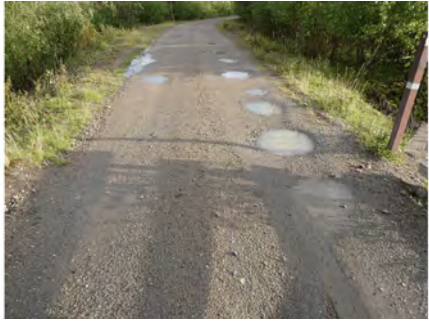
E 2 - Slitelag/fuktisolasjon (Grus)	0-1 & 2-3	J	Ujevnheter	72	-	2	-	-	61	40

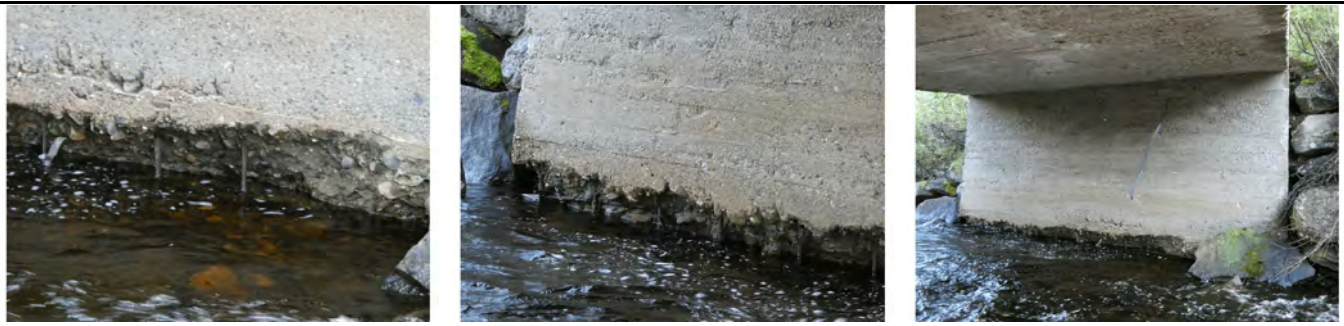
C 1 - Landkar (Betong )	0-1	N	Forvitring	32	-	2	-	-	81	0	
«>>»	«>>»	J	Utvasking av betong	37	1	3	-	-	64	0	50000
«>>»	«>>»	N	Armeringskorrosjon	36	-	2	-	-	82	0

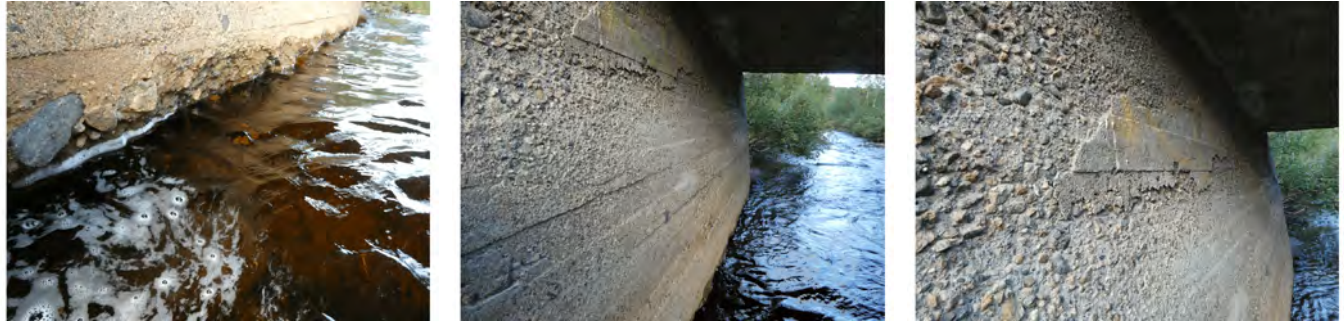
C 1 - Landkar (Betong)	2-3	N	Forvitring	32	-	2	-	-	81	0	
«»	«»	J	Utvasking av betong	37	1	3	-	-	64	0	50000
«»	«»	N	Armeringskorrosjon	36	-	2	-	-	82	0

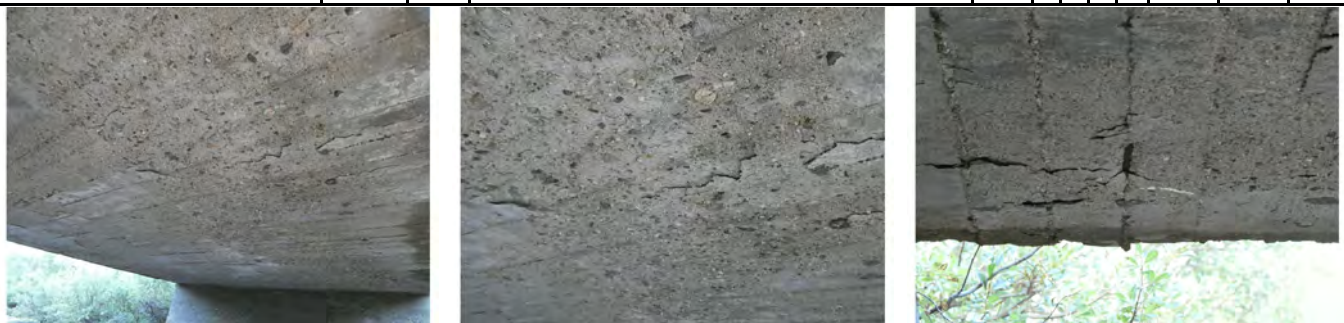
D 1 - Plate (hovedbæresystem) (Betong)	1-2	J	Forvitring	32	-	2	-	-	81	0	
«»	«»	J	Armeringskorrosjon	36	-	2	-	-	32	0

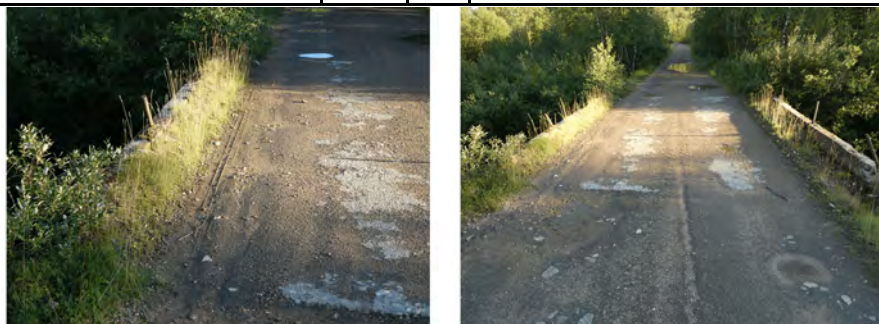
E 2 - Slitelag/fuktisolasjon (Betong)	1-2	J	Bør rengjøres	81	-	2	-	-	40	0	
«»	«»	N	Forvitring	32	-	2	-	-	80	81

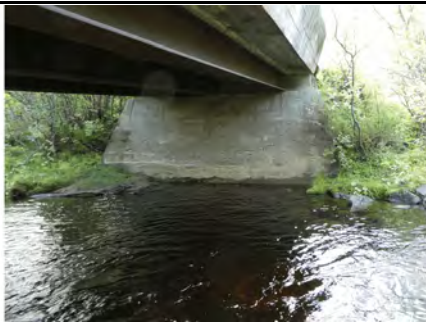
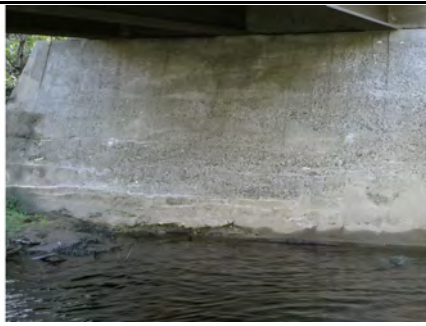
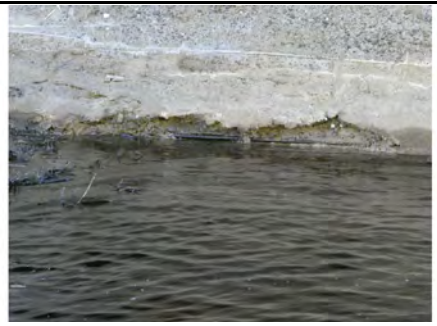
C 1 - Landkar (Betong )	0-1	J	Bevegelse	12	1	2	-	-	60	82	
«»	«»	N	Forvitring	32	-	2	-	-	81	0	
«»	«»	J	Utvasking	37	-	2	-	-	64	0	
«»	«»	N	Armeringskorrosjon	36	-	2	-	-	82	0

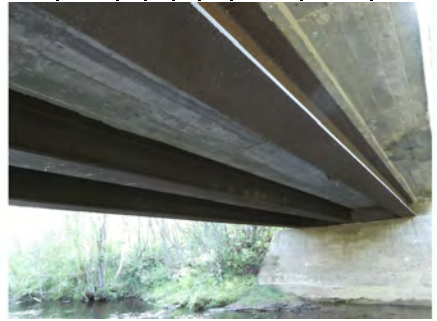
D 2 1 - Hovedbjelke (Stål )	1-2	J	Korrosjon	42	-	3	-	-	81	40	180000
-----------------------------	-----	---	-----------	----	---	---	---	---	----	----	--------

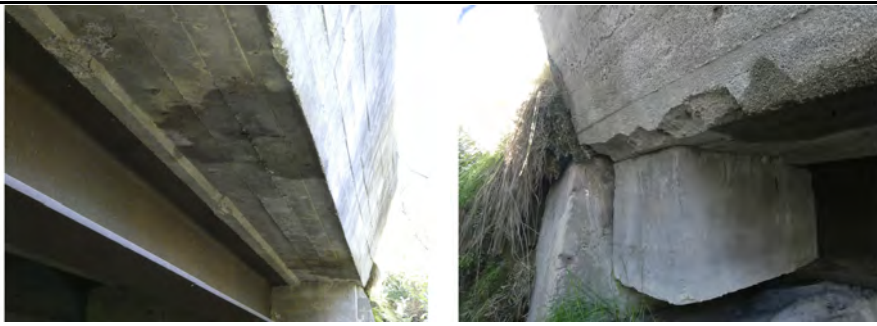
D 2 2 - Tverrbærer (Betong )	2										
E 1 - Brudekke (sekund. bæresystem) (Betong )	1-2	J	Fukt	17	-	1	-	-	82	0	
«»	«»	J	Avskalling	35	-	1	-	-	82	0

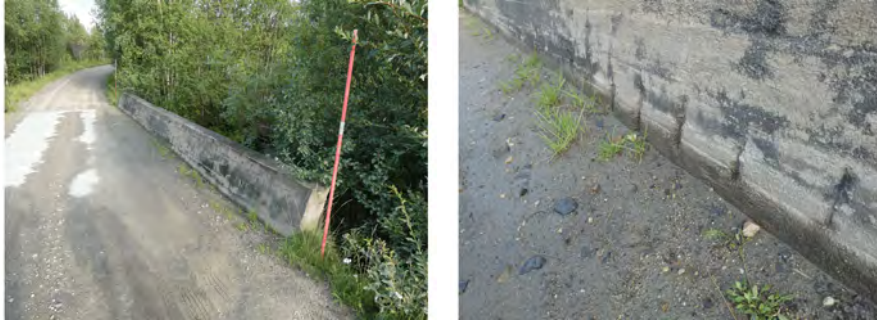
E 2 - Slitelag/fuktisolasjon (Betong)	1-2	N	Bør rengjøres	81	-	2	-	-	40	0	
E 2 - Slitelag/fuktisolasjon (Grus)	0-1 & 2-3	N	Ujevnheter	72	-	1	-	-	61	81	
E 3 - Kantdrager (Betong )	1-2	J	Skadet overdekning	36	-	2	-	-	32	82

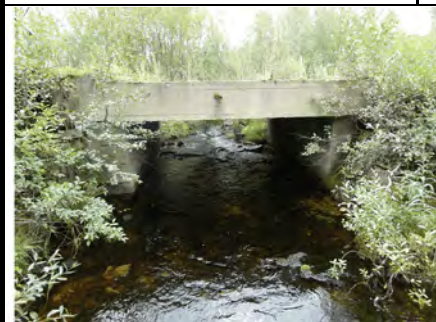
Element	Akser	Bilde	Skadebeskrivelse	Type	B	V	T	M	Årsak	Årsak	Kostnad
B 4 - Fylling (Stein & løsmasse )	0-1 & 2-3	J	Begroing	83	-	2	-	-	81	40

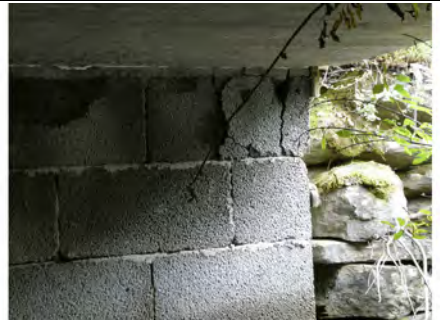
C 1 - Landkar (Betong )	0-1	J	Utvasking	37	1	3	-	-	64	10	50000
<<>>	<<>>	J	Brudd	15	1	2	-	-	60	10	
<<>>	<<>>	N	Armeringskorrosjon	36	-	1	-	-	82	0

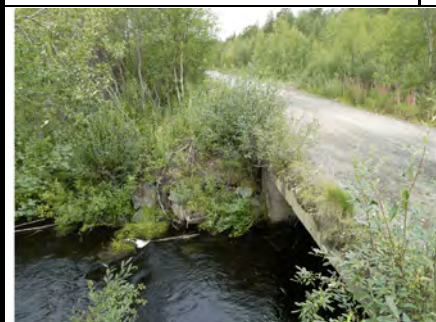
Element	Akser	Bilde	Skadebeskrivelse	Type	B	V	T	M	Årsak	Årsak	Kostnad
B 4 - Fylling (Stein & løsmasse )	0-1 & 2-3	J	Begroing	83	-	2	-	-	81	40

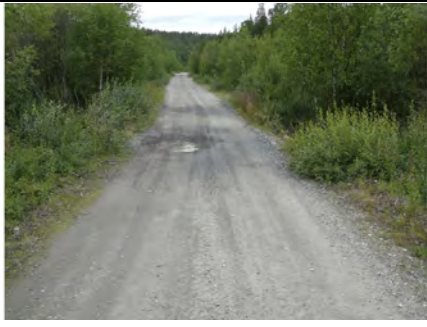
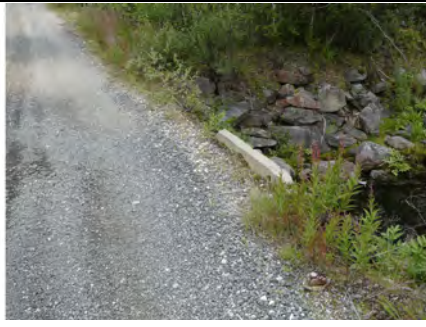
E 2 - Slitelag/fuktisolasjon (Grus)	0-1 & 2-3										
E 3 - Kantdrager (Betong)	1-2										
H 1 5 - Rekkverk (Mangler)	0-3	J	Mangler rekkverk	82	-	2	2	-	10	0
