## Karasjok

### Hovedinspeksjon bru 2023.

#### **Dok. nr. 001-23 Konstr. nr. 001 - Bieskkenjårga bru**

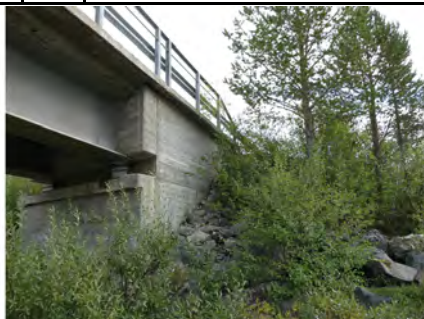
Element	Akser	Bilde	Skadebeskrivelse	Type	B	V	T	M	Årsak	Årsak	Kostnad
B 4 - Fylling (Stein og løsmasser)	0-1 & 3-4	J	Begroing	83	-	3	1	-	40	0	10000

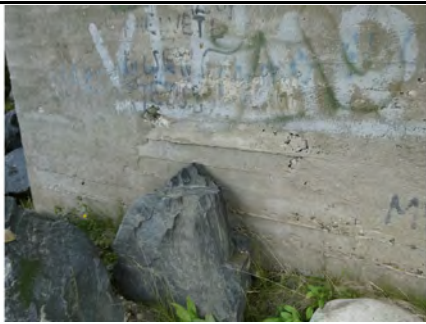
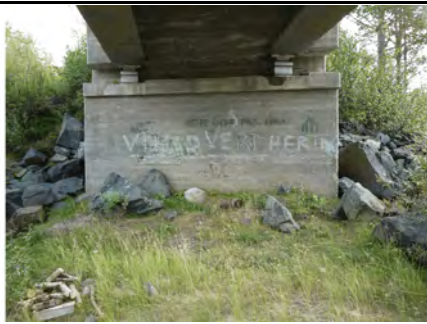
C 1 - Landkar (Betong)	0-1	J	Støpesår	33	-	2	-	-	34	0	
«>>»	«>>»	J	Tagging	18	-	-	-	2	84	0

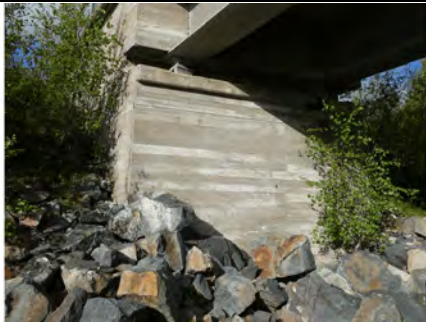
C 1 - Landkar (Betong)	3-4	J	Støpesår	33	-	2	1	1	33	0	
------------------------	-----	---	----------	----	---	---	---	---	----	---	--

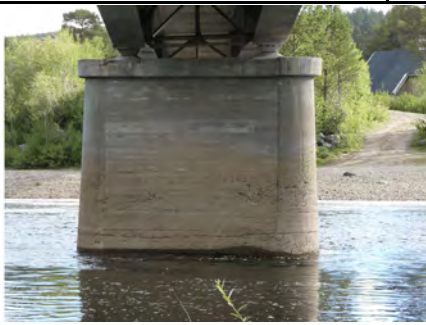
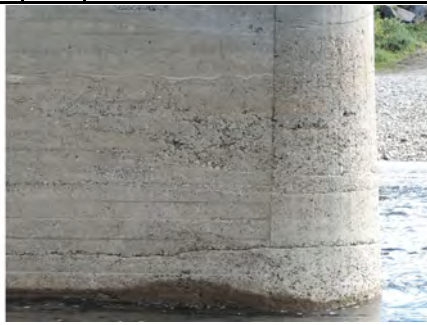
C 2 - Pilar (Betong)	2	J	Støpesår	33	-	2	-	-	34	0	
----------------------	---	---	----------	----	---	---	---	---	----	---	--

«>»	«>>»	N	Tagging	18	-	-	-	1	84	0	
-----	------	---	---------	----	---	---	---	---	----	---	--

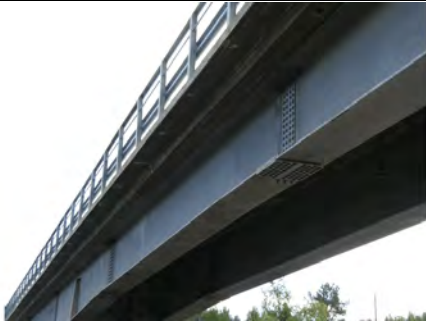
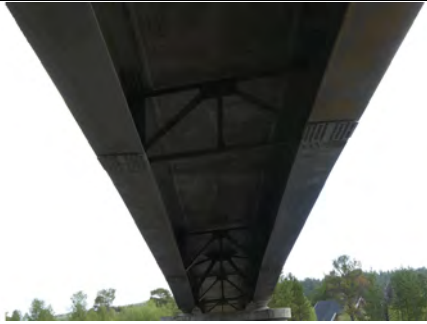
D 2 1 - Hovedbjelke (Stål)	1-3	J		0	-	-	-	-	0	0	
----------------------------	-----	---	--	---	---	---	---	---	---	---	--

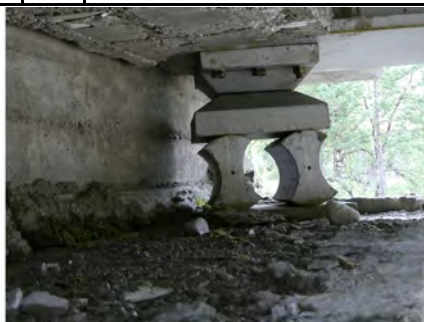
H 1 1 - Lager/lageravsats (Vippelager)	1	J	Rengjøring	81	-	2	-	-	81	40	
«»	«»	J	Bevegelse	12	-	1	-	-	81	0	
«»	«»	N	Korrosjon	42	-	1	-	-	81	40

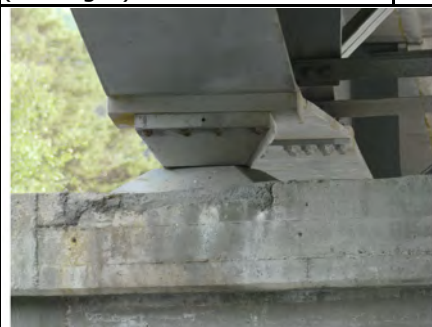
H 1 1 - Lager/lageravsats (Fastlager)	2	J	Bevegelse	12	-	1	-	-	81	0	
--	---	---	-----------	----	---	---	---	---	----	---	--

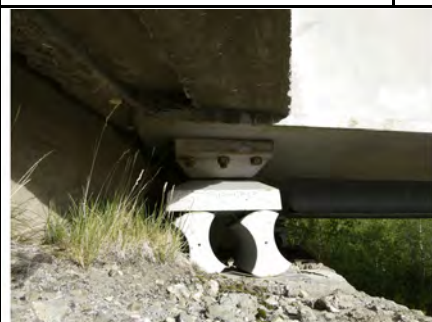
H 1 1 - Lager/lageravsats (Vippelager)	3	N	Rengjøring	81	-	2	-	-	81	40	
«»	«»	J	Bevegelse	12	-	1	-	-	81	0

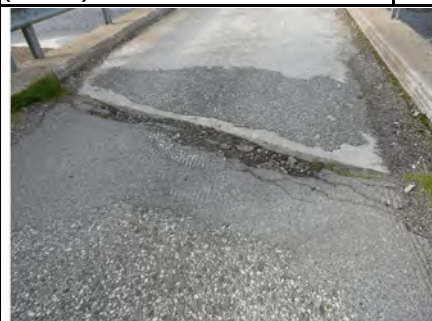
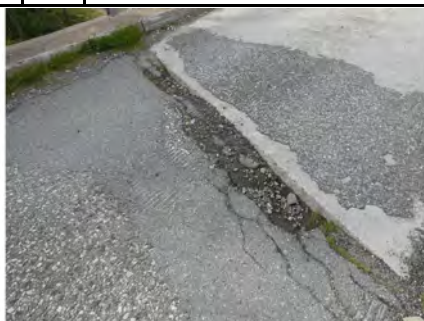
H 1 3 - Fuge/fugekonstruksjon (Asfalt)	1	J	Mangler	82	-	2	1	-	10	0	150000
---	---	---	---------	----	---	---	---	---	----	---	--------

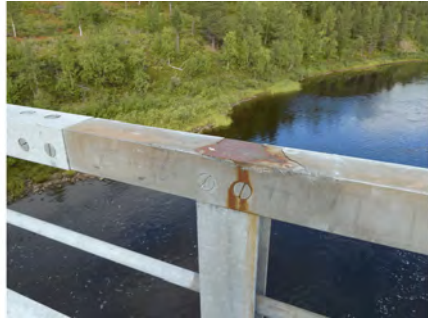
H 1 5 - Rekkverk (Stål)	0-4	J	Deformasjon	13	-	2	-	-	71	83	
«»	«»	J	Store åpninger	82	-	2	3	-	10	0	50000
«»	«»	J	Punktvis korrosjon	42	-	1	-	-	81	0

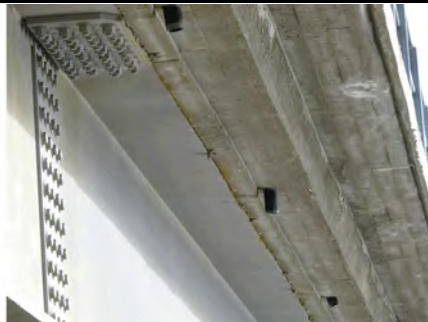
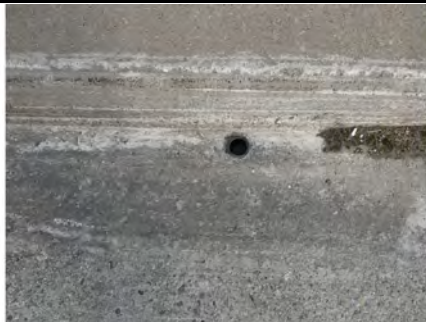
H 1 6 - Vannavløp/drenssystem (Drensrør)	1-3	J	Korte og underdimensjonerte. Bør stikke ned under bjelker	82	-	2	-	-	10	0	
--	-----	---	---	----	---	---	---	---	----	---	--

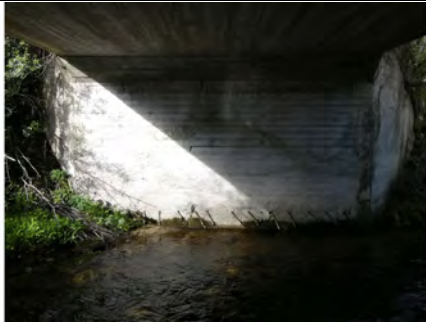
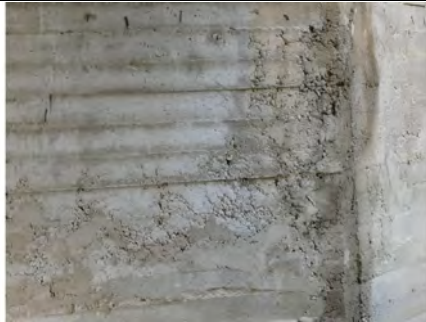
C 1 - Landkar (Betong)	2-3	J	Støpesår	33	-	1	-	-	34	0	
«»	«»	J	Gjenstående forskaling/ bandjern	83	-	1	-	-	40	0

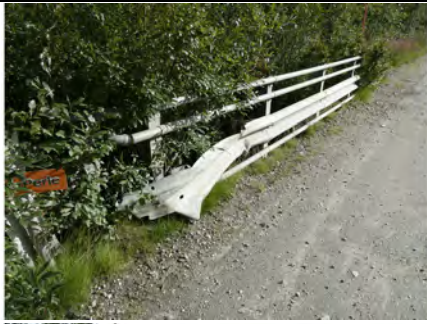
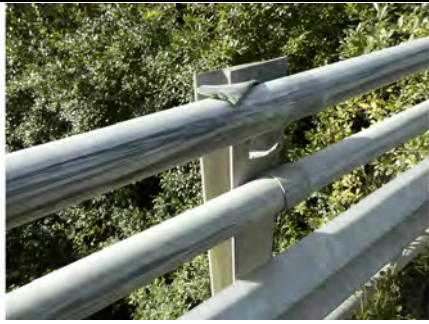
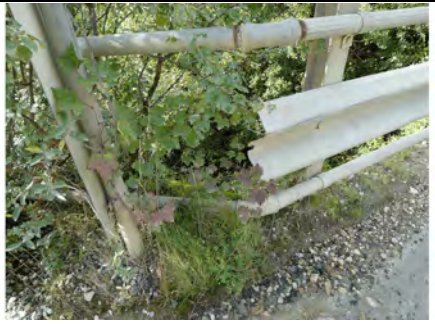
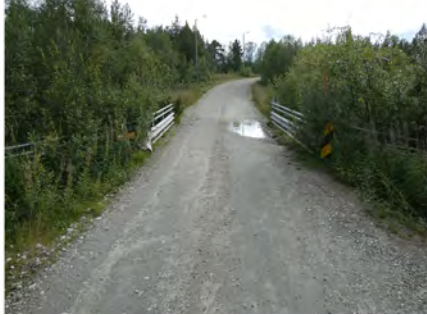
H 1 5 - Rekkverk (Stål )	0-3	J	Deformasjon	13	-	3	3	-	71	83	20000
«»	«»	J	Brudd i klammer	15	-	2	1	-	82	0	
«»	«»	J	Skarpe avslutninger, tilstøtende vegrekkverk bør etableres	82	-	3	2	-	10	0	100000

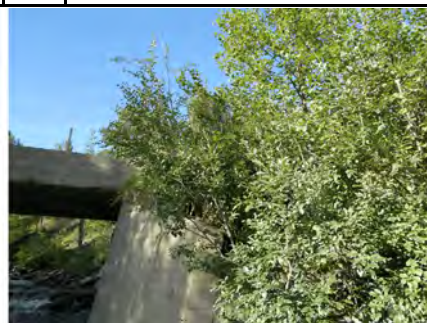
Element	Akser	Bilde	Skadebeskrivelse	Type	B	V	T	M	Årsak	Årsak	Kostnad
B 4 - Fylling (Stein & løsmasse )	0-1 & 2-3	J	Begroing	83	-	4	-	-	81	40	10000

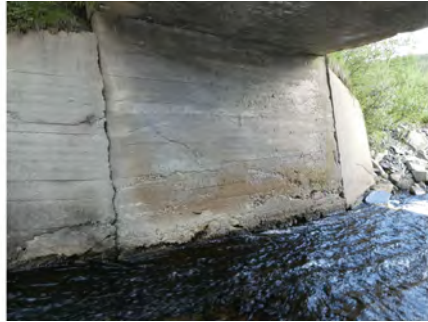
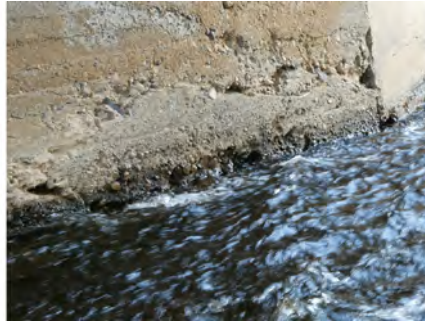
C 1 - Landkar (Betong)	2-3	N	Støpesår	33	-	2	-	-	34	0	
«»	«»	J	Utvasking av betong	37	-	2	-	-	64	0	
«»	«»	J	Bevegelse i vinge	12	1	2	-	-	60	62

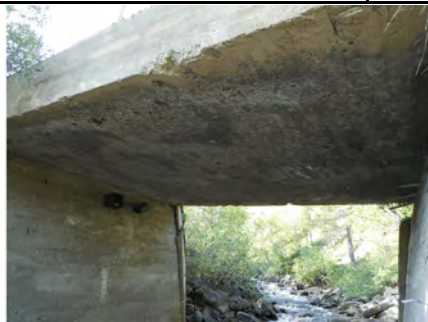
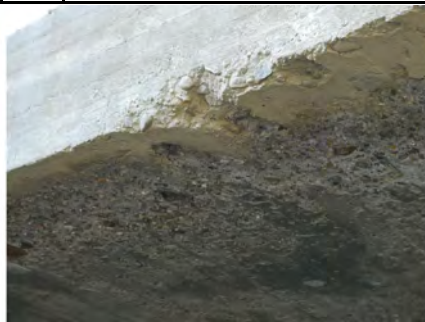
D 1 - Plate (hovedbæresystem) (Betong)	1-2	J	Forvitring	32	-	1	-	-	81	0	
«»	«»	J	Avskallinger	35	-	1	-	-	82	0	
«»	«»	J	Armeringskorrosjon	36	-	1	-	-	82	0

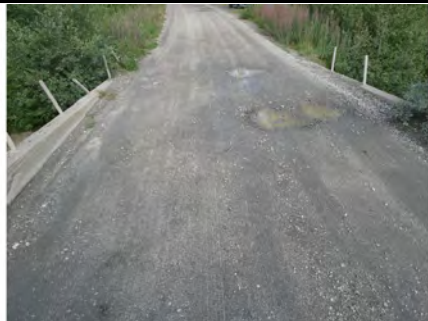
E 2 - Slitelag/fuktisolasjon (Grus)	0-3	J	Ujevnheter i gruslitelag	72	-	2	-	-	61	40	
-------------------------------------	-----	---	--------------------------	----	---	---	---	---	----	----	--

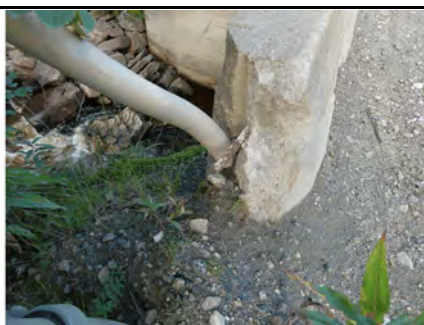
E 3 - Kantdrager (Betong )	1-2	J	Avskallinger	35	-	2	-	-	71	83	
«»	«»	N	Armeringskorrosjon	36	-	1	-	-	82	0

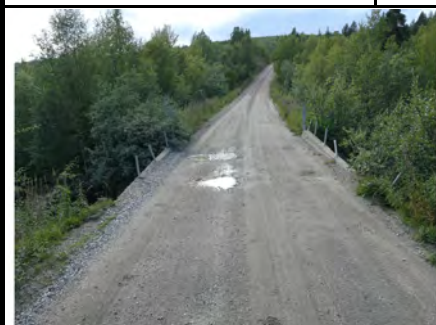
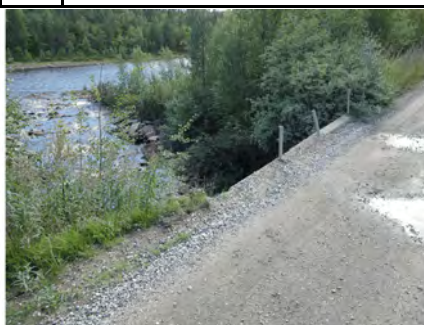
H 1 5 - Rekkverk (Mangler )	0-3	J	Mangler. Nytt brurekkverk med tilstøtende vegrekkverk bør etableres	82	-	4	4	-	10	0	250000
-----------------------------	-----	---	---	----	---	---	---	---	----	---	--------

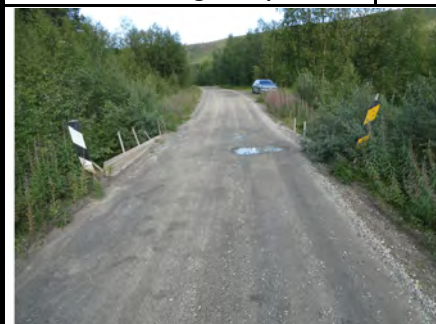
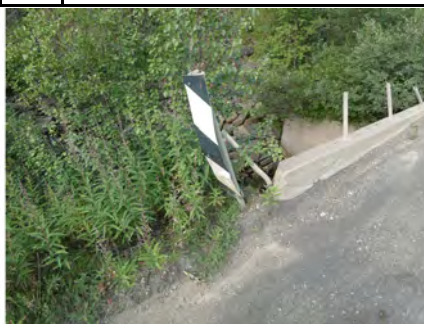
H 2 2 - Spesielle skilt (906 Hindermarkeringskilt )	1-2	J	Deformasjon	13	-	2	-	-	71	83	
---	-----	---	-------------	----	---	---	---	---	----	----	--

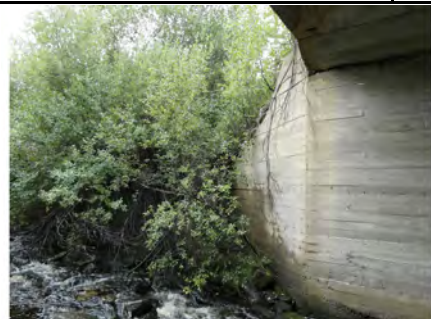
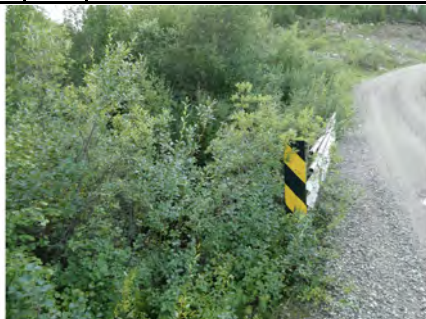
Element	Akser	Bilde	Skadebeskrivelse	Type	B	V	T	M	Årsak	Årsak	Kostnad
B 4 - Fylling (Stein & løsmasse )	0-1 & 2-3	J	Begroing	83	-	3	-	-	40	0	5000

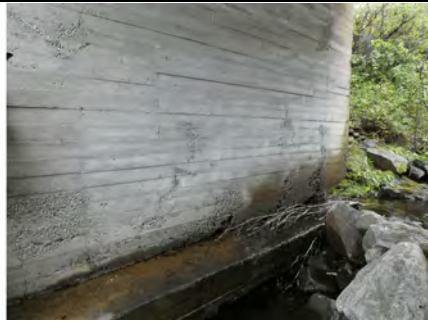
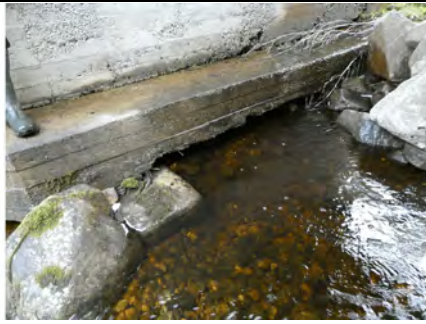
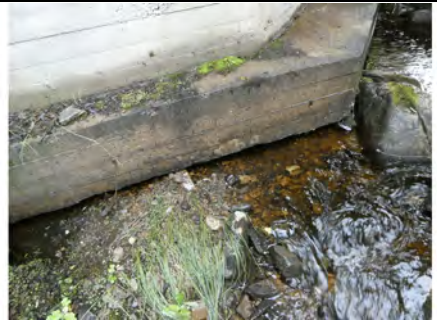
C 1 - Landkar (Betong )	0-1	J	Utvasking	37	-	2	-	-	64	0	
«>>»	«>>»	J	Erosjon under såletå	22	-	3	-	-	64	0	40000
«>>»	«>>»	N	Støpesår	33	-	1	-	-	34	0

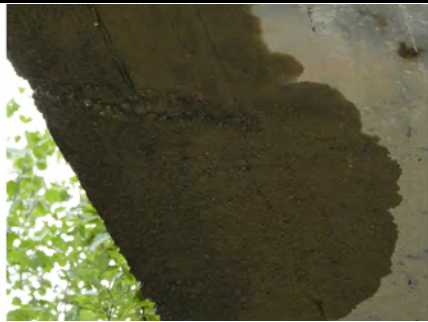
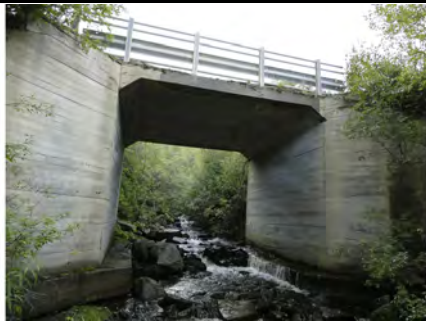
D 1 - Plate (hovedbæresystem) (Betong)	1-2	J	Fukt	17	-	2	-	-	82	0	
«»	«»	N	Støpesår	33	-	1	-	-	34	0	
«»	«»	J	Armeringskorrosjon	36	-	1	-	-	32	0

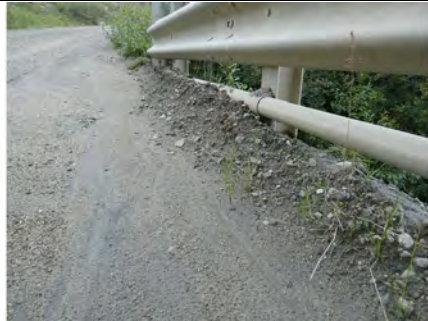
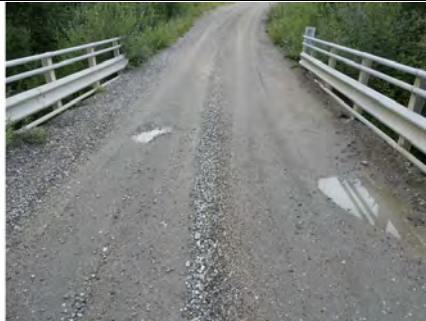
E 2 - Slitelag/fuktisolasjon (Grus)	0-3	N	Ujevnheter	72	-	1	-	-	61	40	
«»	«»	J	Ligger mye grus langs kanter	81	-	2	-	-	40	0

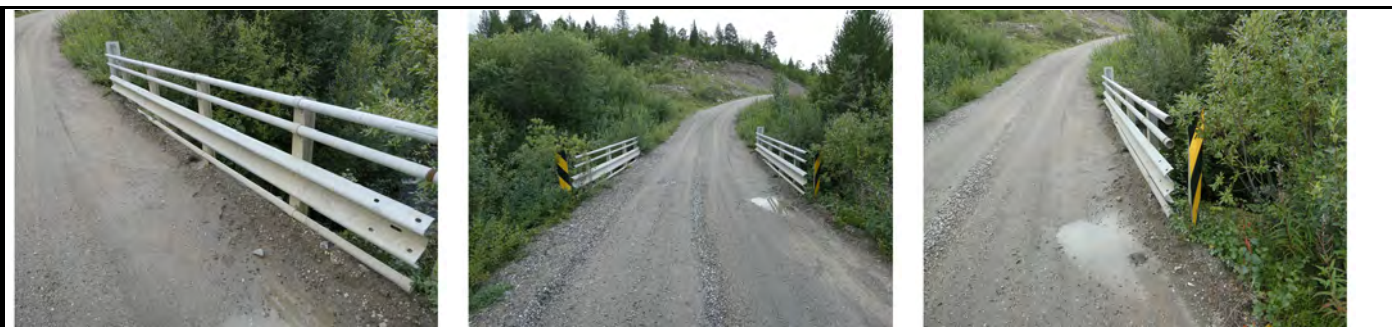
H 1 5 - Rekkverk (Stål )	1-2	J	Skarpe avslutninger, tilstøtende vegrekkverk bør etableres	82	-	4	4	-	10	0	80000
--------------------------	-----	---	--	----	---	---	---	---	----	---	-------

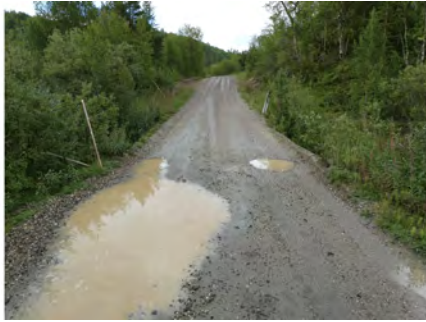
H 1 5 - Rekkverk (Mangler )	0-3	J	Brurekkverk med tilstøtende vegrekkverk bør etableres	82	-	4	4	-	10	0	250000
-----------------------------	-----	---	---	----	---	---	---	---	----	---	--------

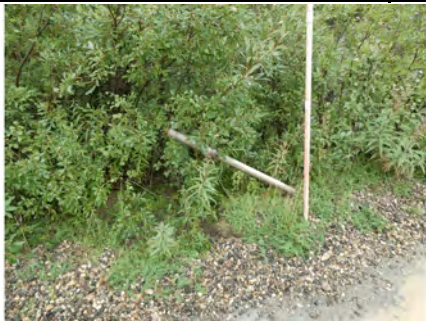
H 2 2 - Spesielle skilt (906 Hindermarkeringsskilt )	1-2	J	Deformert	13	-	4	4	-	83	0	
--	-----	---	-----------	----	---	---	---	---	----	---	--

«>>»	«>>»	N	Mangler 2 stk	82	-	3	3	-	10	0	
------	------	---	---------------	----	---	---	---	---	----	---	--

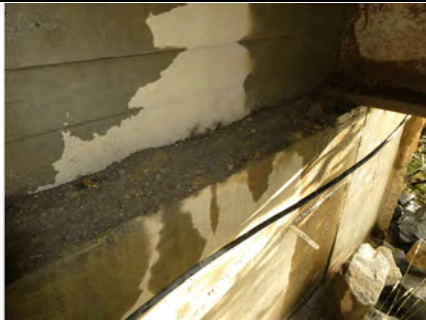
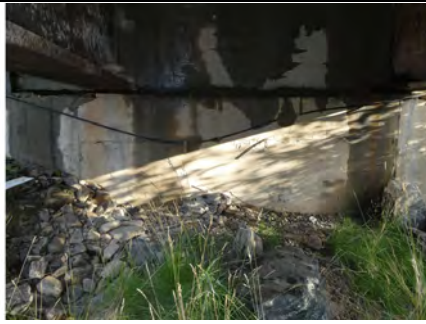
C 1 - Landkar (Betong )	0-1	J	Fukt	17	-	1	-	-	82	0	
«»	«»	N	Bør rengjøres	81	-	2	-	-	40	0

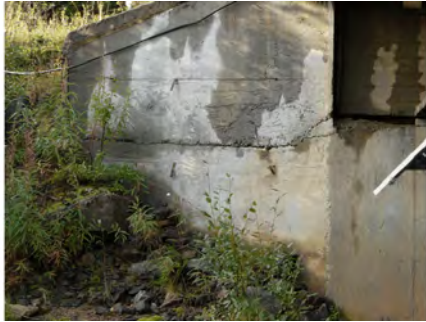
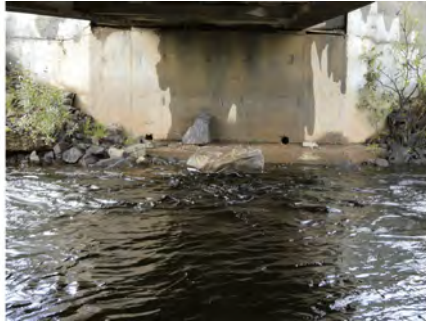
C 1 - Landkar (Betong)	2-3	J	Støpesår i vinge	33	-	1	-	-	34	0	
«»	«»	J	Fukt	17	-	1	-	-	82	0	
«»	«»	N	Bør rengjøres	81	-	2	-	-	40	0	
«»	«»	J	Gjenstående forskaling	83	-	1	-	-	40	0

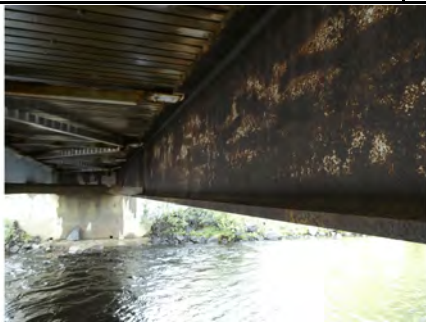
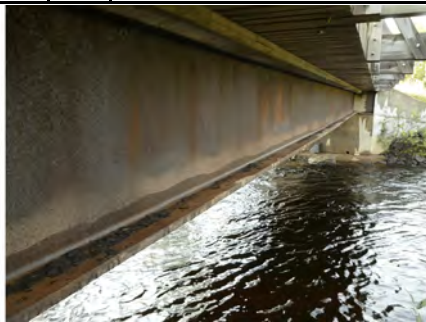
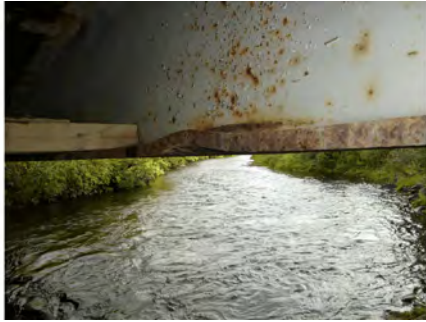
D 2 1 - Hovedbjelke (Stål )	1-2	J	Korrosjon	42	-	3	-	-	81	40	360000
«»	«»	J	Deformasjon	13	-	2	-	-	90	0

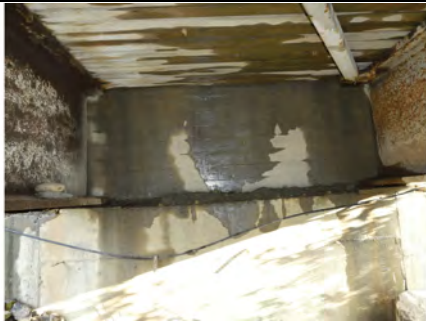
D 2 2 - Tverrbærer (Betong )	1	J	Fukt	17	-	1	-	-	82	0	
------------------------------	---	---	------	----	---	---	---	---	----	---	--

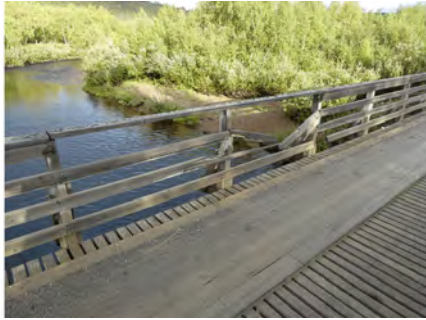
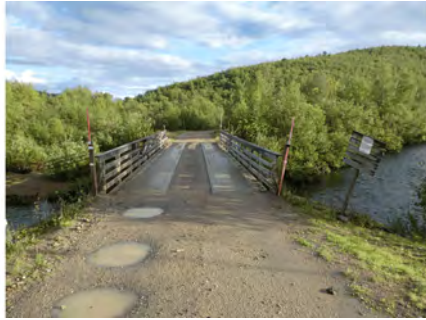
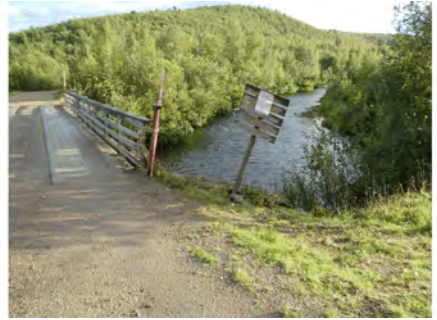
H 1 1 - Lager/lageravsats (Neopren )	1										
H 1 1 - Lager/lageravsats (Neopren )	2										
H 1 5 - Rekkverk (Tre)	1-2	J	Brudd	15	-	4	4	-	71	83	
«»	«»	N	Råte	62	-	2	-	-	81	40	
«»	«»	J	Kort, svakt og fremstår ikke som kjøresterkt	82	-	3	3	-	10	0	350000

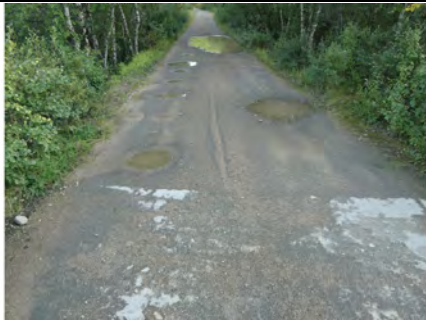
E 2 - Slitelag/fuktisolasjon (Grus)	0-1 & 2-3	J	Ujevnheter	72	-	2	-	-	61	81	
-------------------------------------	-----------	---	------------	----	---	---	---	---	----	----	--

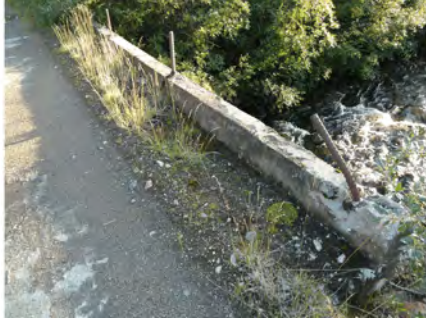
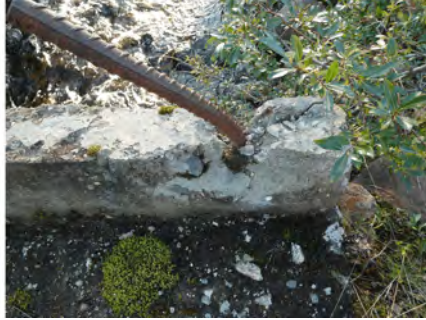
E 3 - Kantdrager (Betong )	1-2	J	Avskalling	35	-	2	-	-	71	83	
----------------------------	-----	---	------------	----	---	---	---	---	----	----	--

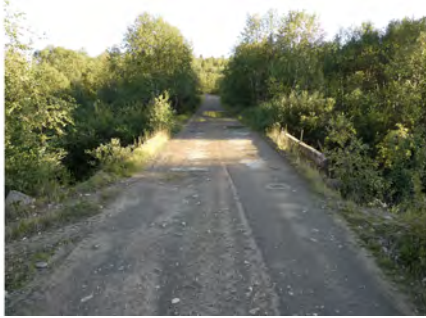
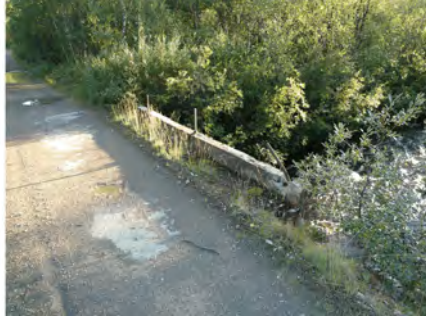
H 1 5 - Rekkverk (Mangler )	0-3	J	Bør etableres rekkverk, grunnet beliggenhet er det priset føringskinne med gode avslutninger	82	-	3	2	-	10	40	60000
-----------------------------	-----	---	--	----	---	---	---	---	----	----	-------

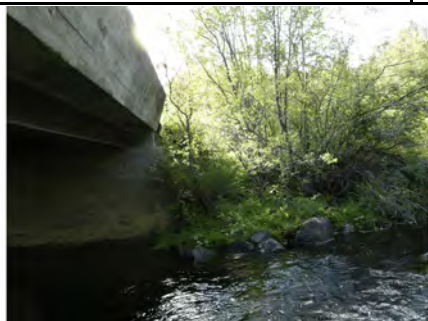
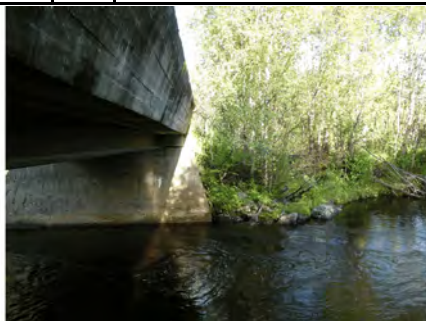
Element	Akser	Bilde	Skadebeskrivelse	Type	B	V	T	M	Årsak	Årsak	Kostnad
B 4 - Fylling (Stein & løsmasse )	0-1 & 2-3	J	Begroing	83	-	3	-	-	81	40	5000

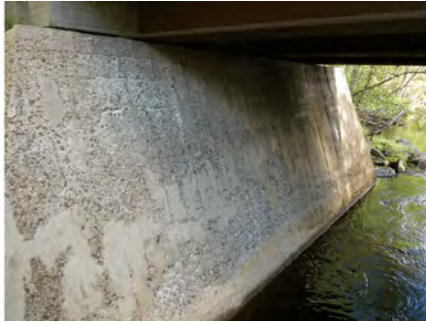
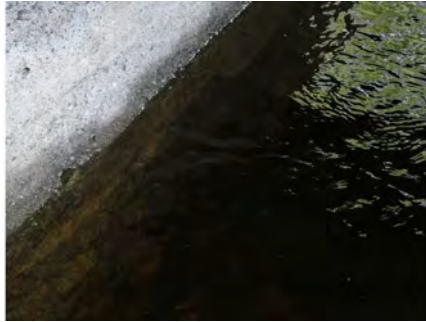
C 1 - Landkar (Betong)	2-3	J	Bevegelse	12	1	2	-	-	60	82	
«»	«»	N	Forvitring	32	-	2	-	-	81	0	
«»	«»	J	Utvasking	37	-	2	-	-	64	0

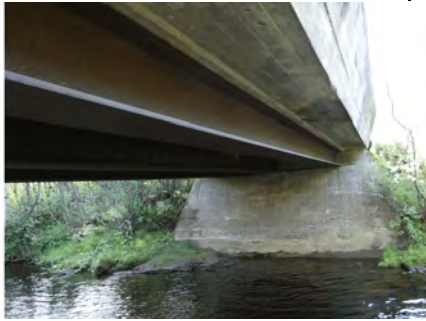
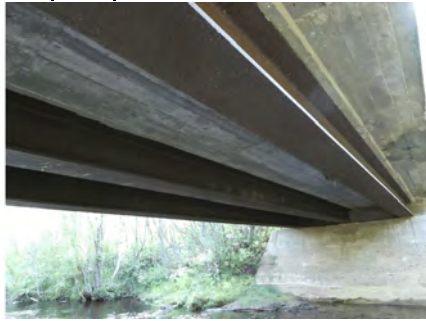
Det er observert skader og mangler av betydning for konstruksjonens bæreevne og trafikksikkerhet. Begge landkar har noe bevegelse/ setningsskader, mest fremtredende i landkar akse 0-1. Dette bør årlig etterses. Hovedbjelker er korrodert og bør overflatebehandles for å hindre korrosjons utvikling. Konstruksjonen har massiv kantdrager i betong som benyttes som rekkverk. Dette avviker fra standard, men anses ikke som alvorlig grunnet beliggenhet. Det anbefales å etablere tilstøtende vegrekkverk for å bedre trafikksikkerheten. Generell begroing i fylling bør fjernes.

D 2 1 - Hovedbjelke (Stål )	1-2	J	Korrosjon	42	-	3	-	-	81	40	180000
-----------------------------	-----	---	-----------	----	---	---	---	---	----	----	--------

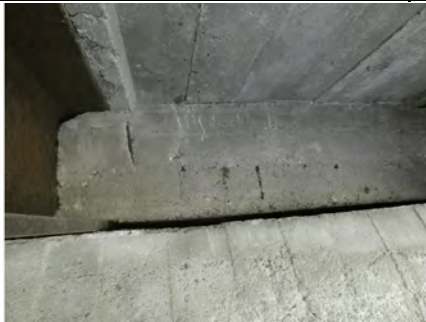
D 2 2 - Tverrbærer (Betong )	1	J	Armeringskorrosjon	36	-	1	-	-	32	0	
------------------------------	---	---	--------------------	----	---	---	---	---	----	---	--

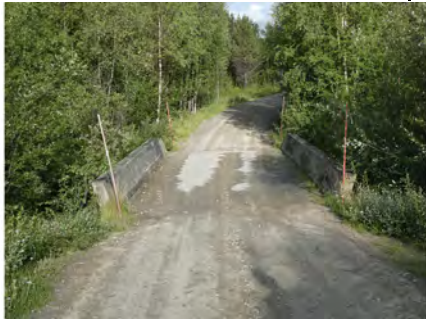
H 1 1 - Lager/lageravsats (Neopren )	1										
H 1 1 - Lager/lageravsats (Neopren )	2										
H 1 5 - Rekkverk (Mangler )	0-3	N	Kun kantdrager, avviker fra dagens standard	82	-	2	2	-	10	0	
«»	«»	J	Tilstøtende vegrekkverk bør etableres	82	-	3	2	-	10	0	60000

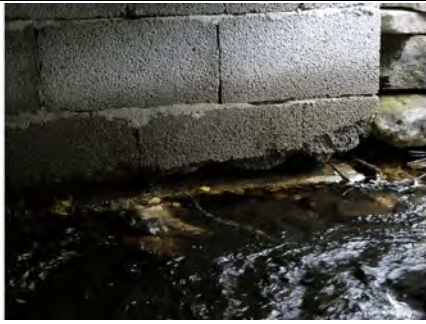
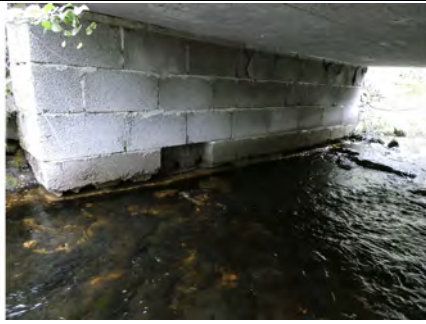
Det er observert skader og mangler som medfører svekket bæreevne og trafiksikkerhet. Landkar er stablet opp av leca og disse blokkene har forvitring og bruddskader. Det anbefales å forsegle landkar med fiber armert sprøytebetong, eventuelt bør det støpes nye landkar. Betongslitelag bør rengjøres da det har samlet seg en del grus langs kanter/ opp mot lav kantdrager. Konstruksjonen mangler rekkverk, dette medfører svekket trafiksikkerhet. Generell begroing i fylling bør fjernes.

C 1 - Landkar (Betong )	0-1	J	Utvasking	37	1	3	-	-	64	10	50000
<<>>	<<>>	J	Brudd	15	1	2	-	-	60	10	
<<>>	<<>>	N	Armeringskorrosjon	36	-	1	-	-	82	0

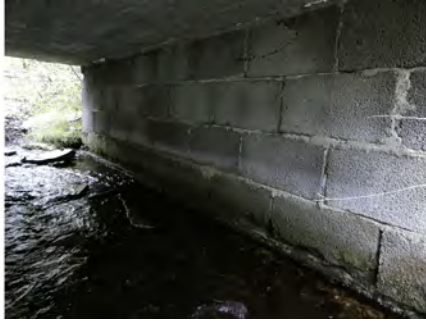
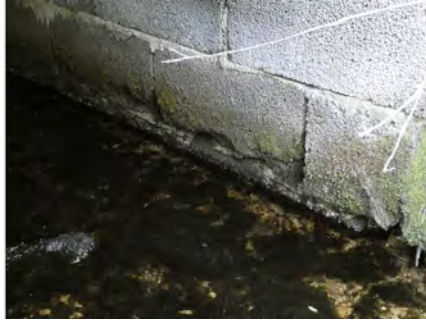
C 1 - Landkar (Betong)	2-3	J	Utvasking	37	-	2	-	-	64	10	
------------------------	-----	---	-----------	----	---	---	---	---	----	----	--

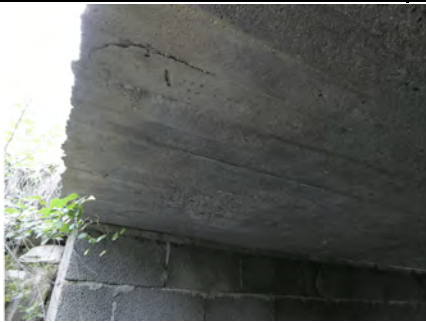
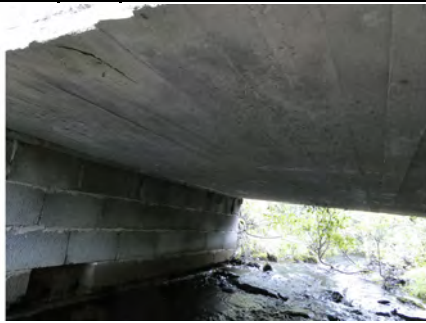
D 1 - Plate (hovedbæresystem) (Betong)	1-2	J	Bom/ heftsvikt	34	-	1	-	-	34	82	
--	-----	---	----------------	----	---	---	---	---	----	----	--

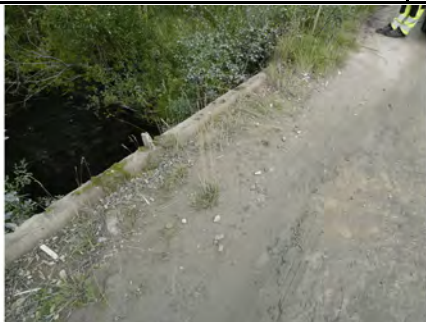
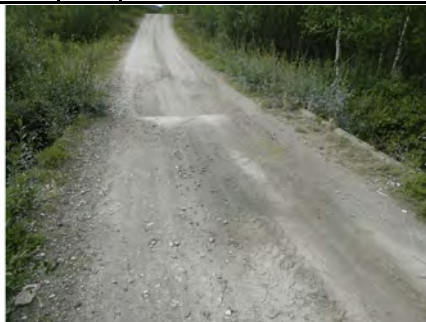
«»	«»	J	Har samlet seg mye grus langs kanter	81	-	3	-	-	81	40	5000
----	----	---	--------------------------------------	----	---	---	---	---	----	----	------

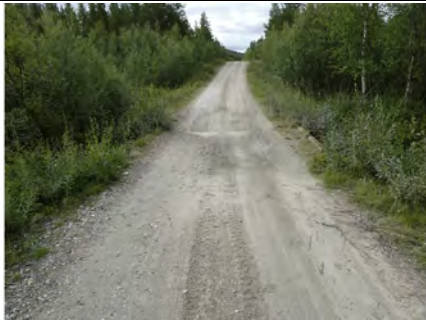
H 1 5 - Rekkverk (Mangler )	0-3	J	Mangler brekkverk	82	-	2	2	-	10	0	
-----------------------------	-----	---	-------------------	----	---	---	---	---	----	---	--

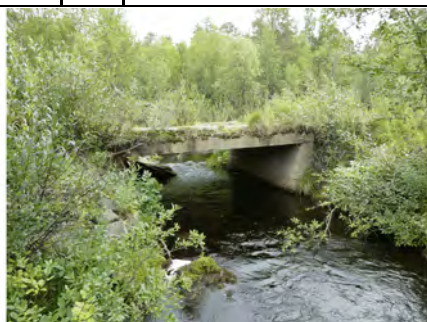
Element	Akser	Bilde	Skadebeskrivelse	Type	B	V	T	M	Årsak	Årsak	Kostnad
B 4 - Fylling (Stein & løsmasse )	0-1 & 2-3	J	Begroing	83	-	2	-	-	81	40

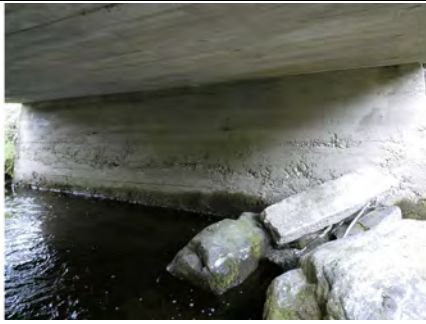
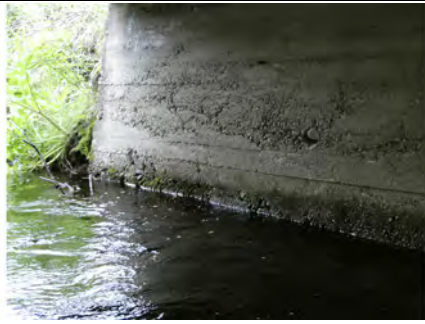
C 1 - Landkar (Betong )	0-1	J	Støpesår	33	-	2	-	-	34	0	
«»	«»	N	Erosjon/ utvasking	22	-	2	-	-	64	82	
«»	«»	N	Armeringskorrosjon	36	-	1	-	-	82	0

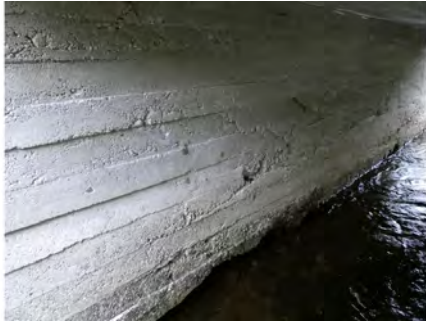
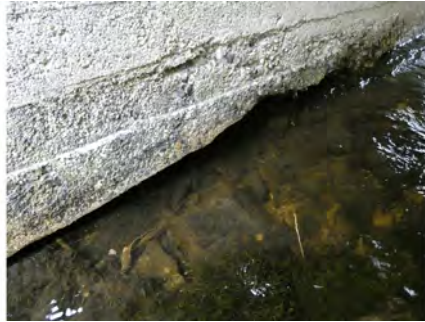
Det er observert skader og mangler som medfører redusert bæreevnen og trafikksikkerhet. Begge landkar har utvasking/ erosjon, dette bør utbedres i landkar akse 2-3. Det ligger mye grus på plate, dette bør fjernes. Det anbefales å etablere føringskinne over brua med gode avslutninger for å ivareta trafikksikkerheten. Generell begroing i fylling bør fjernes.

C 1 - Landkar (Betong)	2-3	N	Støpesår	33	-	2	-	-	34	0	
«»	«»	J	Erosjon/ utvasking. Såletå bør støpes	37	-	3	-	-	64	82	40000
«»	«»	N	Armeringskorrosjon	36	-	1	-	-	82	0

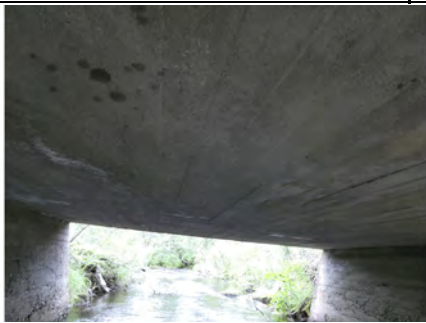
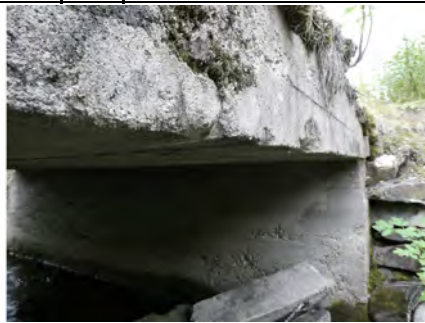
D 1 - Plate (hovedbæresystem) (Betong)	1-2	J	Avskallinger	35	-	2	-	-	82	0	
--	-----	---	--------------	----	---	---	---	---	----	---	--

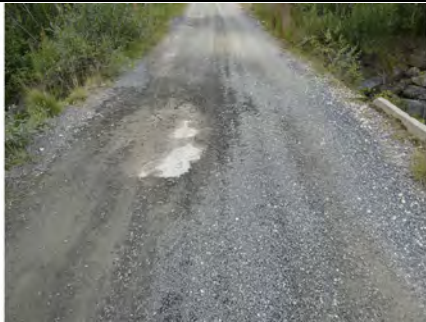
E 2 - Slitelag/fuktisolasjon (Betong)	1-2	J	Bør rengjøres for grus	81	-	2	-	-	40	0	
---------------------------------------	-----	---	------------------------	----	---	---	---	---	----	---	--
